## RELATÓRIO FOTOGRÁFICO:

# ESCOLA MUNICIPAL DURVAL SOUZA BAGANO

Povoado de Soares - América Dourada / BA

SETEMBRO/ 2021

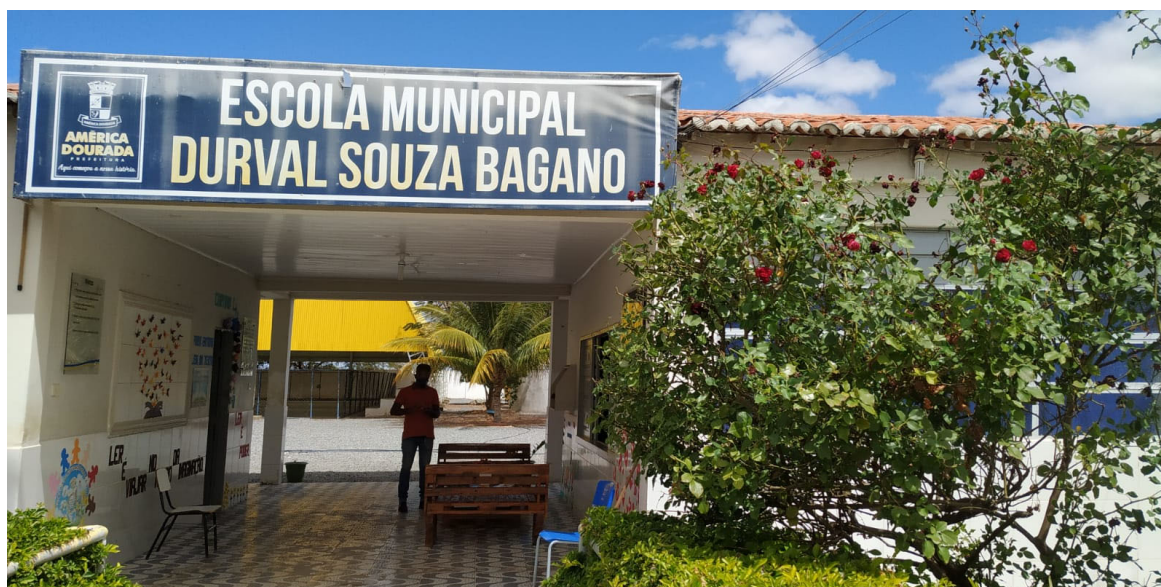
**IMAGEM 01:** Fachada frontal parte externa.  
Arquivo do Autor 2021

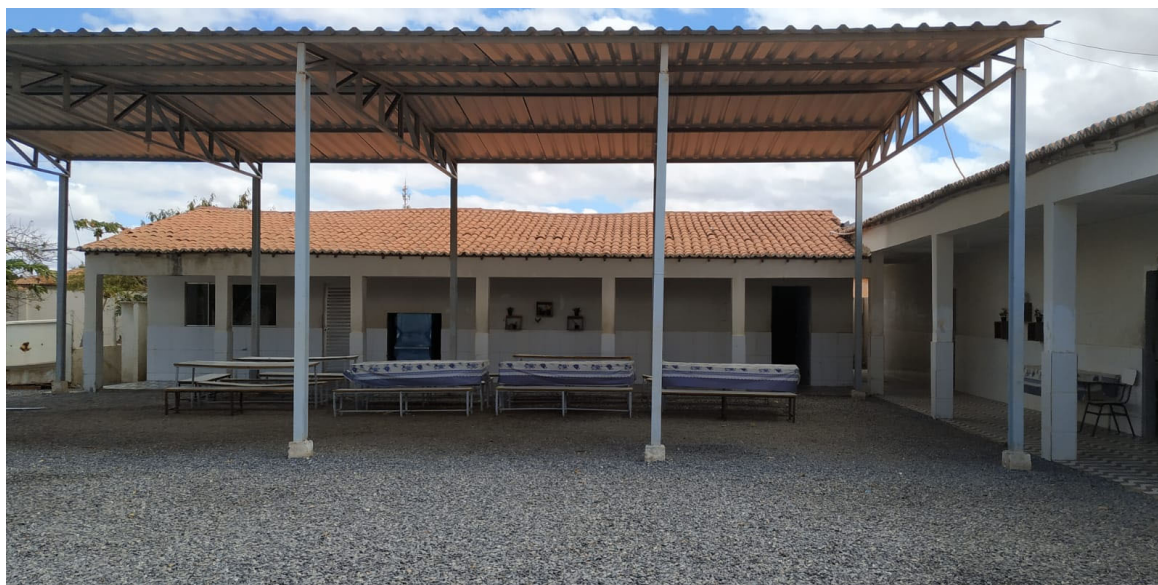
**IMAGEM 03:** Área externa (Cobertura metálica).  
Arquivo do Autor 2021

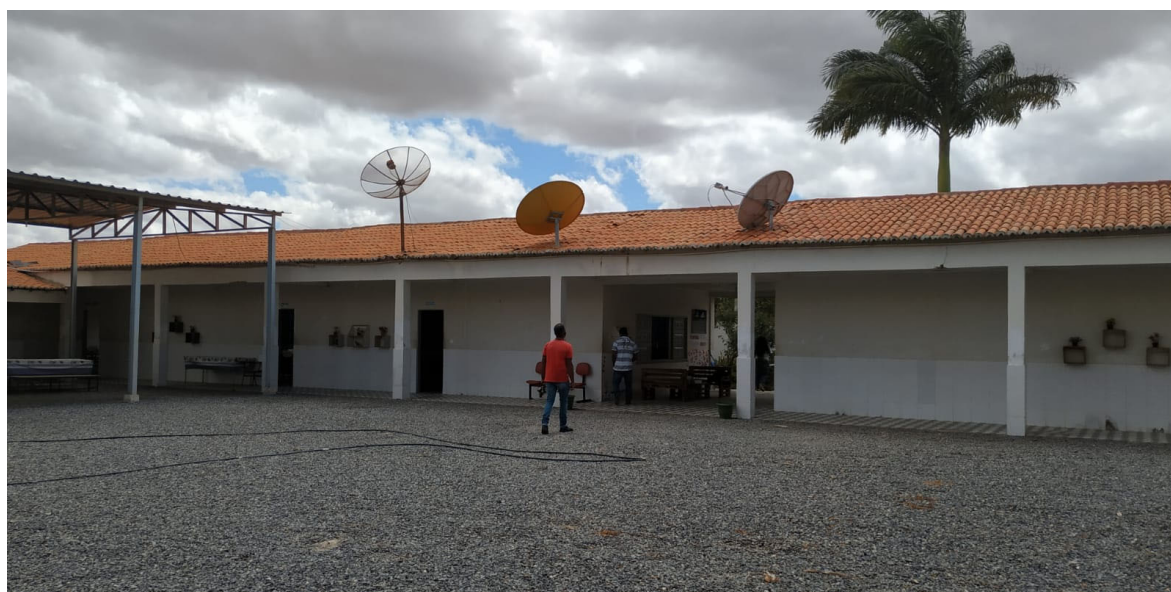
**IMAGEM 04:** Área externa (Circulação acesso as salas).  
Arquivo do Autor 2021

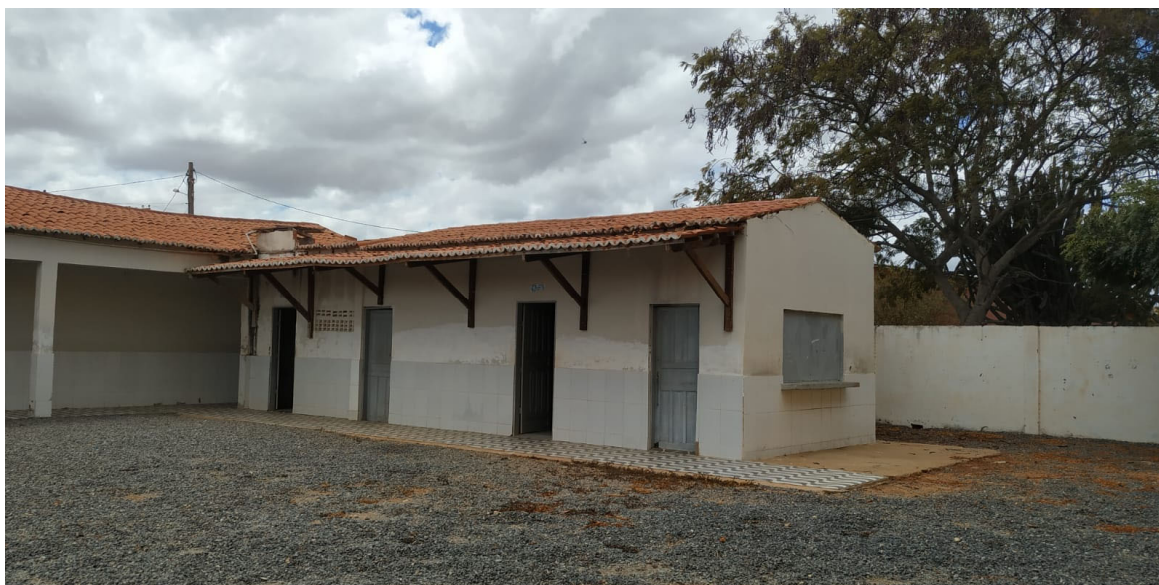
**IMAGEM 05:** Área externa (Sanitários e Depósito).  
Arquivo do Autor 2021

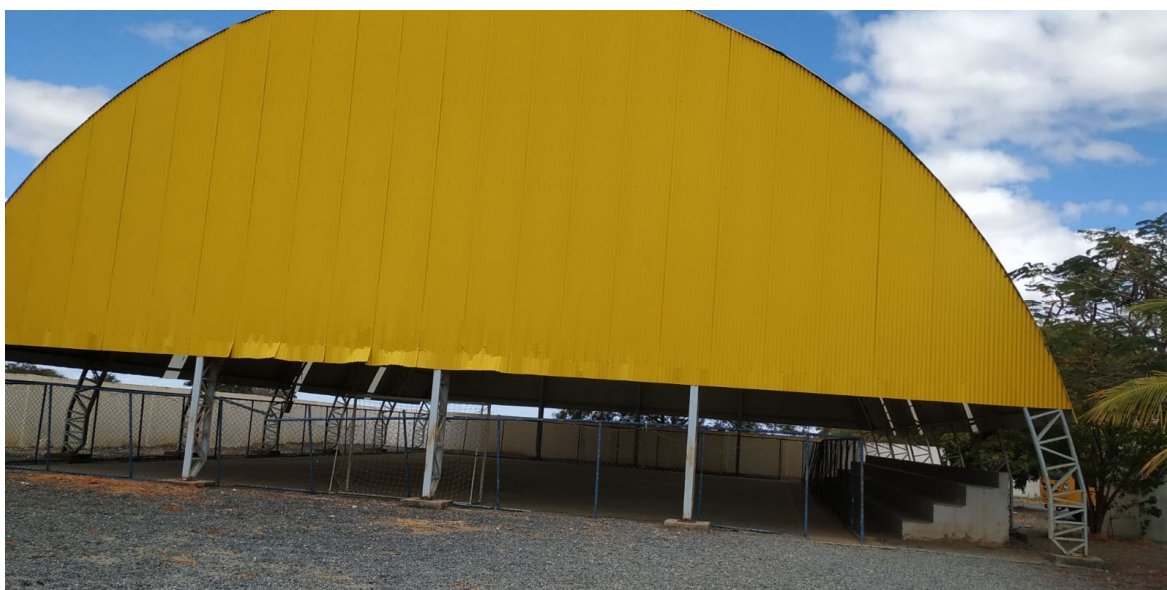
**IMAGEM 06:** Área externa (Quadra Poliesportiva).  
Arquivo do Autor 2021.
